Residenz Würzburg – Restaurierung des großen Freskos von J.B.Tiepolo im Treppenhaus

– Ein Zwischenbericht –

Matthias STASCHULL

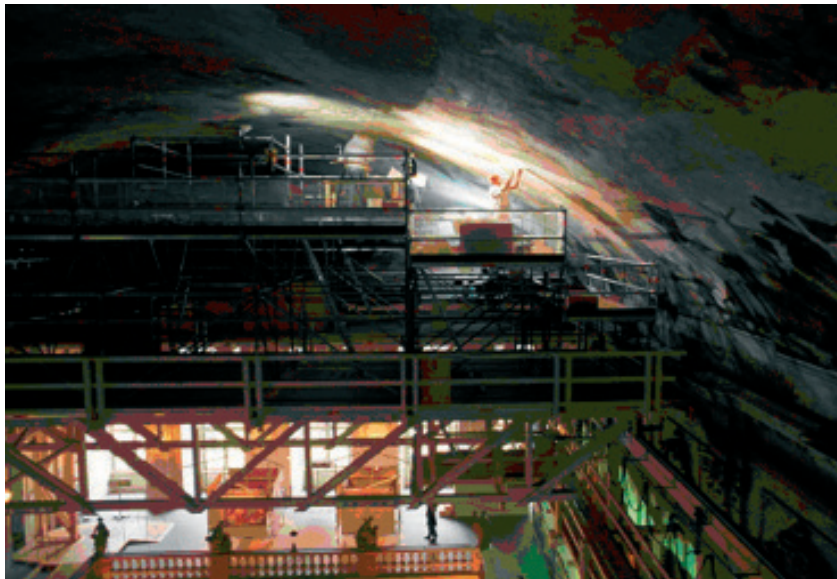
Abb. 1: Das Brückengerüst wurde bereits 1995 konstruiert und zur Notfestigung des Freskos sowie zur Untersuchung der Maltechnik verwendet. Es ist auf Schienen gelagert und kann mittels Synchronantrieb bewegt werden. Ein weiteres Brückengerüst und ein Standgerüst schaffen ab 2003/04 ausreichend Arbeitsplätze für die Restauratoren, ohne das gesamte Tiepologemälde einrüsten und damit verdecken zu müssen.
